事故技術研究会の紹介

事故技術研究会
大久保技術事務所
技術士(機械部門)
大久保 俊彦

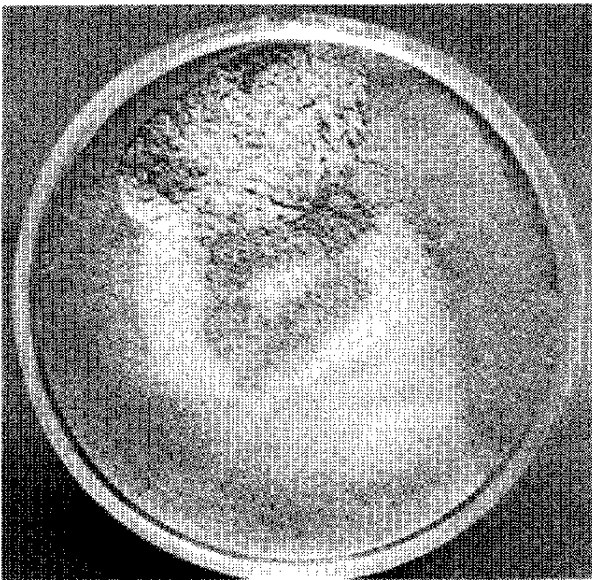
写真-1 a

a; S45C, 破断部径50 φ

脆性破断部(写真1左上部); (約) 27 × 16

a；シャフトの中心軸が左上側（写真1）へずれており、その結果、右下部に大きな引っ張り応力が回転ごとに発生し、疲労破面の起点になったことが推測されます。現場設置時点での配慮も必要でした。

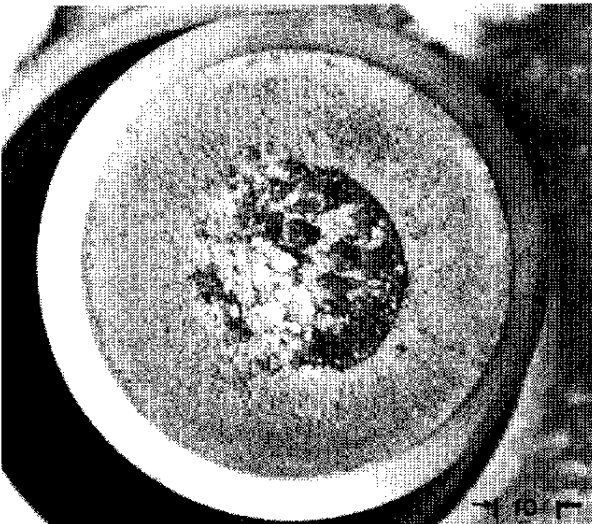
写真-2 b

b; S45C, 破断部径70 φ

脆性破断部(写真2中央部); (約) 34 × 36

b；軸部と軸受け部との境界を起点に、外周部から中心方向に軸の回転毎に疲労破面が進展したことが推測されます。境界部の応力集中を避けること、或いは強度向上（表面焼き入れ他）を図ること等の配慮が必要です。

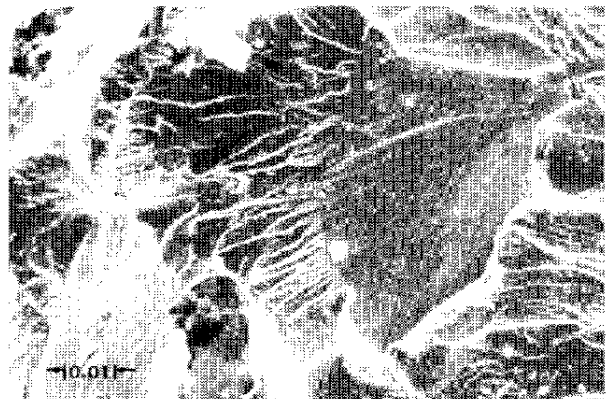
写真-3 b-1

b-1; 疲労破面部(外周側の破面、写真3)

注; b-1とb-2とは境界を挟んで1mmの距離

注; b-1, b-2は走査型電子顕微鏡による

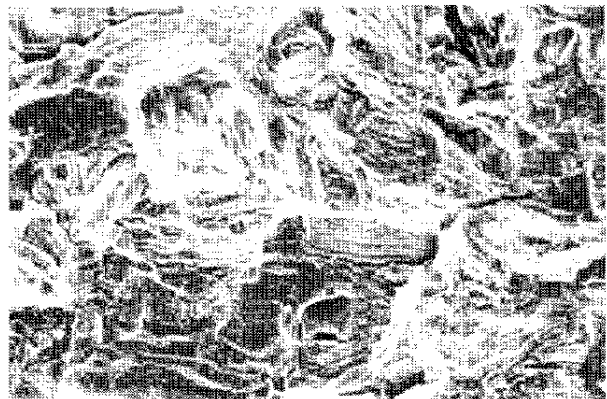
写真-4 b-2

b-2; 脆性破面部(中央側の破面、写真4)

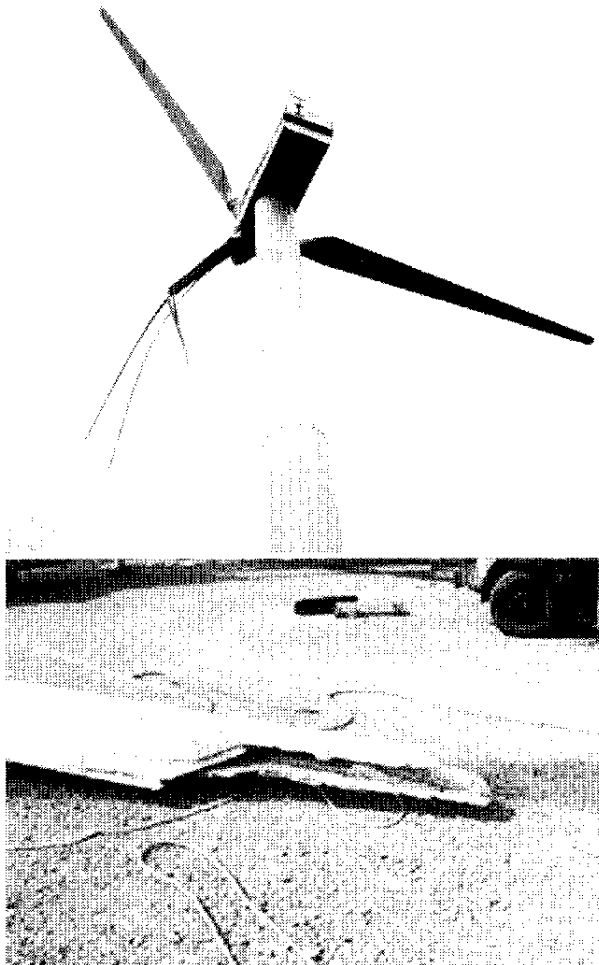
図-8 落雷によるブレードの被害例

ブレードの被害例を図8に示します。このような被害は、雷のエネルギーにより、ブレード内部の水分が水蒸気爆発を起こし、ブレードが破損に至ったものです。

②ブレードの雷誘導線

ブレードを避雷針代わりにし、ブレードの先端部に避雷用のレセプタを取り付け、レセプタから地面まで導線を張る方法があります。これは積極的に雷をブレードの先端で受け、雷を安全に地面に逃がしてしまう方法です。
