事故技術研究会の紹介

事故技術研究会
大久保技術事務所
技術士(機械部門)
大久保 俊彦

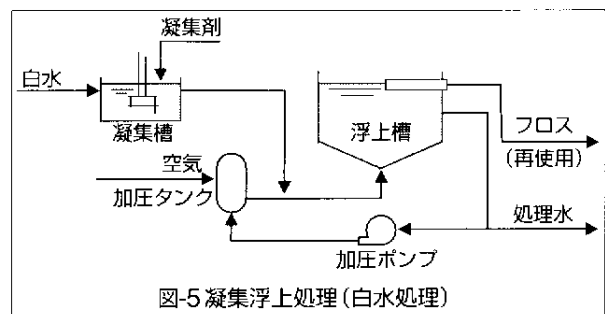
製紙工場ではパルプ繊維を漉いて紙を作ります。インクを滲まなくするために、繊維にクレイ（粘土）を混ぜます。繊維は軽いので、空気を加えて浮上処理します。浮上した固形物はフロスと呼び原料に加えて再使用します。そのフローを図5に示します。

繊維分の多い白水には浮上方式は適していません。しかし工場では色々な紙を漉いており、上質の厚紙ではクレイ分が70～80%にもなり、クレイに空気が付着せず沈んでしまい、処理水も清澄にならず、フロスの回収率も下がり、原料としての再利用率も下がります。

装置メーカーは製作前に製紙工場から白水を取り寄せて浮上試験を行い設備を設計しました。しかしクレイ分が多い白水は納入後に出てきました。これはクレームとなり半年間試運転後、メーカーは装置を撤去しました。

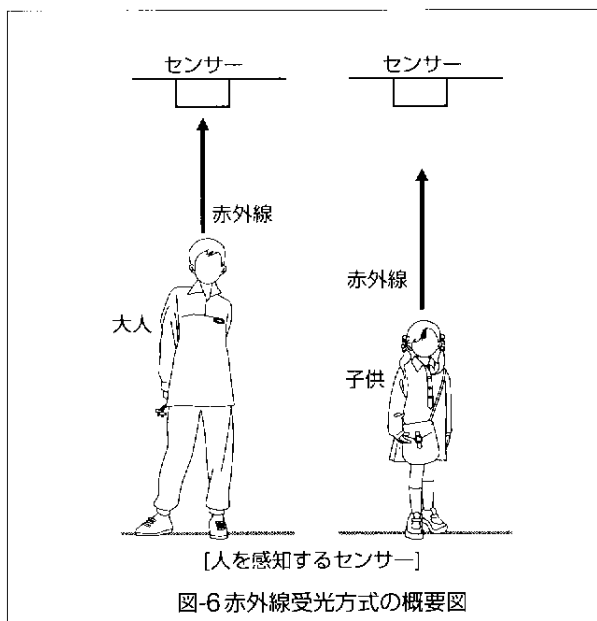
出入口付近につけた人を感知するセンサーは、主に頭上に設置して、人体から放射される赤外線を受光し、人の存在を判定します(センサーから投射した光が対象物で反射した光を受光する方式や人の侵入によって光を遮る方式もあります)。

図6に赤外線受光方式の概要図を示します。

いずれの場合も、測定対象が1様ではなく、例えば大人と子供では、時として小さな子供を感知できない場合が起こり得ます。また、季節により人体と背景の温度差の大小により感知抜けが起こることもあります(人体と背景の温度差が大きいほど感度が良好)。それは感知精度を調整するとき、何を基準にするかによって、また、いつ実施したかによっても変わってきます。電気的に感知精度を上げれば、雑誌や新聞紙が飛んできて感知してしまうこともあります。その辺りが難しいところです。
